ОТЧЕТ

о работе, выполненной в рамках договора №120р/06 по теме
«Воздухопровод тормозной системы грузовых вагонов из
металлопластиковых труб»

**первого этапа эксплуатационных пробеговых испытаний
полувагона модели 12-197 с воздухопроводом тормозной
системы из металлопластиковых труб**

**второго этапа эксплуатационных пробеговых испытаний
полувагона модели 12-197 с воздухопроводом тормозной
системы из металлоplастиковых труб**

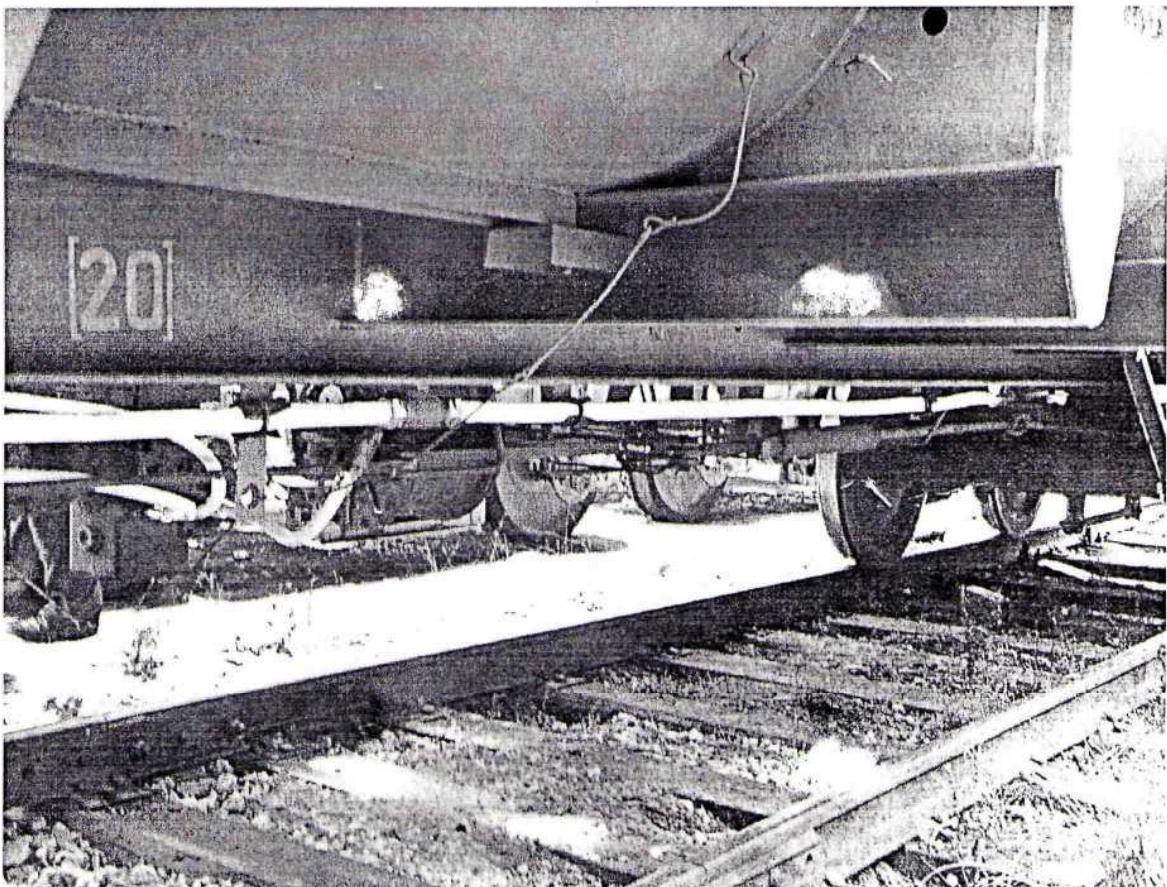
Рисунок 1 – Общий вид магистрального трубопровода на вагоне

Эксплуатационным пробеговым испытаниям подвергнут полуавтомат модели 12-197 №68826148 оборудованный воздухопроводом тормозной системы из металлопластиковых труб (рисунок 1).

Металлопластиковые трубы установлены взамен металлической тормозной магистральной трубы, подводящей трубки от разобщительного крана к рабочей камере воздухораспределителя, от воздухораспределителя к авторежиму и запасному резервуару и от авторежима к тормозному цилиндру.

Соединение металлопластиковых труб в воздухопроводе тормозной системы с тормозным оборудованием и арматурой выполнено специальными соединениями.

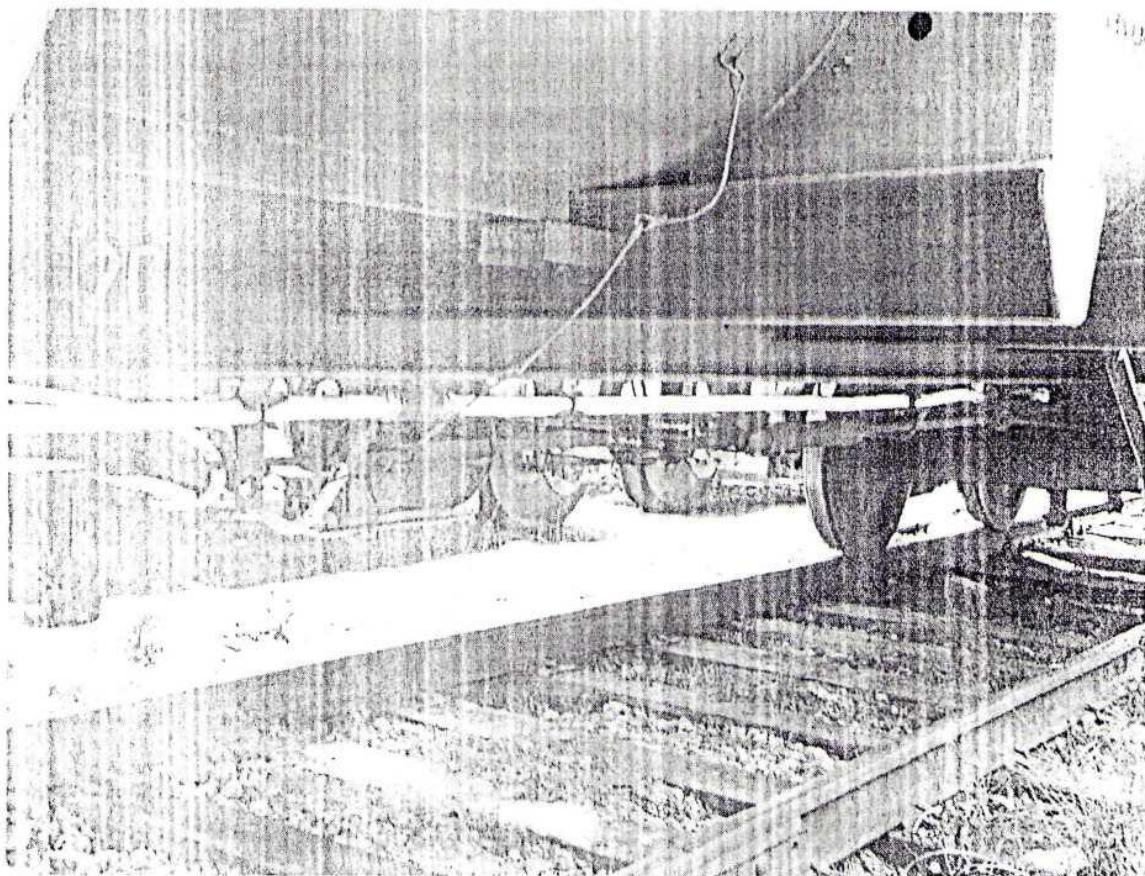
Рисунок 1 – Общий вид магистрального трубопровода на вагоне

Эксплуатационным пробеговым испытаниям подвергнут полуwagon модели 12-197 №68826148 оборудованный воздухопроводом тормозной системы из металлоизолированных труб (рисунок 1).

Металлоизолированные трубы установлены взамен металлической тормозной магистральной трубы, подводящей трубки от разобщительного крана к рабочей камере воздухораспределителя (рисунок 2), от воздухораспределителя к авторежиму (рисунок 3) и запасному резервуару (рисунок 4) и от авторежима к тормозному цилиндру (рисунок 5), соединение магистральной трубы с концевыми кранами (рисунок 6).

Соединение металлоизолированных труб в воздухопроводе тормозной системы с тормозным оборудованием и арматурой выполнено специальными соединениями (рисунок 7), состоящими из объемной гайки 1, обжимного кольца 2 и ниппеля 3.

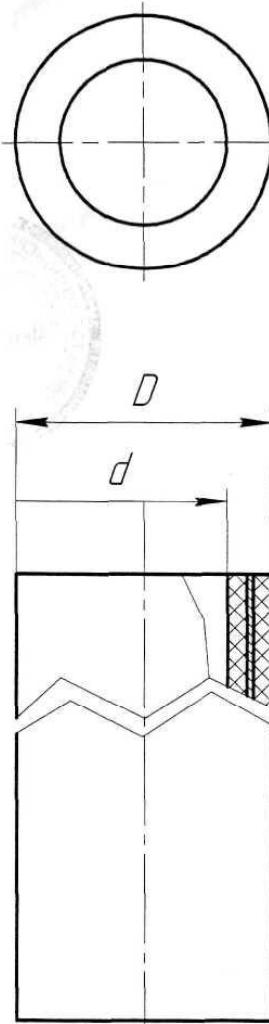
Обозначение		Размеры, мм	
		<i>D</i>	<i>d</i>
МПТ - 1		40	33
МПТ - 2		26	20
